# 春採湖レポート2012

春採湖調査会

## A 春採湖の水質 (元北海道立釧路水産試験場研究員 角田 富男)

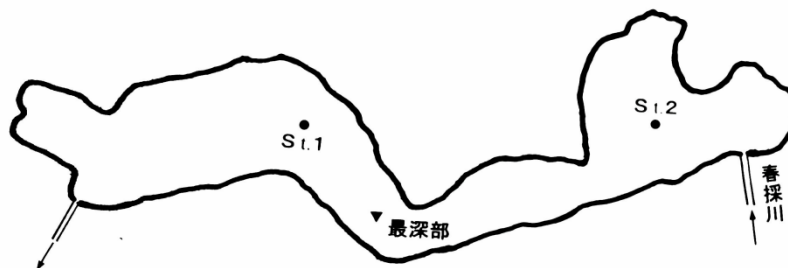
付図. 春採湖の水質調査地点

春採湖の水質は、環境基準点の St. 1 と St. 2 (付図参照) の 2 地点の表層水を毎年 4 月から 11 月まで各月 1 回 (計 8 回) 調べ、その結果を 2 地点の平均値で表します。平成 24 年度の結果について、この 2 基準点における主な調査項目の月別の変動状況を図 1 に、また 2 基準点における年間の水質項目別の平均値を表 1 に示しました。なお表 1 には参考までに前年の測定値も合わせて付記しました。

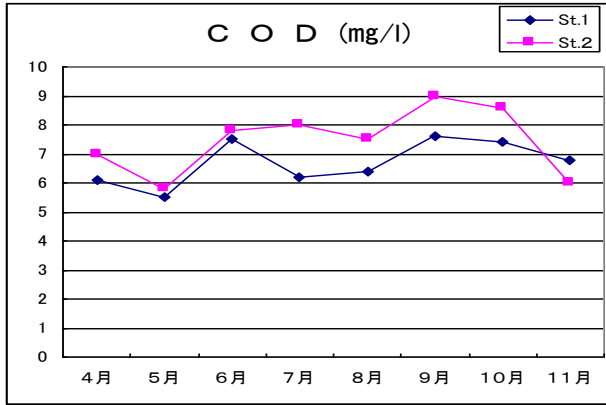
図1. 表層水の水質 (St. 1, St. 2)

表 1 にみるとおり、水質汚濁の指標とされる COD (化学的酸素要求量) の 24 年の平均値は 7.1 (mg/ℓ)、COD の 75% 値は 7.7 (mg/ℓ) で (表 1 の※参照)、前年までと同様に基準値の 5 (mg/ℓ) 以下には達しませんでした。しかし前年の COD 75% 値 8.4 (mg/ℓ) に比較して 0.7 (mg/ℓ) 下降し、水質的にはかなり向上しました。月別では図 1 にみるとおり、南部域の St. 1 と比較して湖奥域の St. 2 地点の方がやや高く、また 2 地点とも春から秋に向かって若干高くなる状況を示しました (水温の低下する初冬季の 11 月には下降)。これまでの長年の調査結果から春採湖の COD は主に光合成活動 (炭酸同化作用) による植物プランクトンの増殖に起因し、例年融冰雪以後から水温の上昇する 6 月頃に最も光合成活動が旺盛になり、それにつれて COD も高くなる傾向を示します。その後夏季には光合成による栄養塩類の消費などで COD も一時的に低下し、秋季に再びやや高くなる傾向を示すことが知られています。しかし 24 年はこの傾向とはやや異なって 5 月に COD が最も低くなりました。これは 4 月下旬から 5 月中旬まで天候不順が続き、日照時間が著しく低下したことに因るものと考えられます。このことは光合成活動によって生産されるクロロフィル a (植物プランクトンの色素) 量が 5 月に最も低下したことから推察されました。水温が上昇し、日照時間も多かった 6 月には光合成活動も旺盛になってクロロフィル a 量が多くなり、DO (溶存酸素) 飽和度や pH も上昇を示し、それにつれて COD も高まりました。T-N (全窒素) や T-P (全リン) などの栄養塩類が低下した 8 月には一時的に COD も低下しましたが、光合成活動が再び旺盛になった 9 月には COD も再上昇しました。

他の主要項目では pH が調査回数の中なかで St. 1、St. 2 とも環境基準値 (6.5~8.5) の上限 (8.5) を 3 度超えました (ただし pH は平均値を用いないため、1 度でも基準値を超えれば環境基準の適否としては否に当たる)。それ以外では SS (懸濁物) の平均値が 13 (mg/ℓ) で基準値の 15 (mg/ℓ) 以下となり、基準値内を満たしました。特に St. 1 では調査時に 1 度も基準値を超えたことはなく (最高値が 12 mg/ℓ) 良好でした。St. 2 でも基準値を大きく超えたのは 7 月と 10 月の 2 度のみでした。この時はクロロフィル a 量も多くなり、旺盛な光合成活動による植物プランクトンの増加が SS 値を上昇させました。

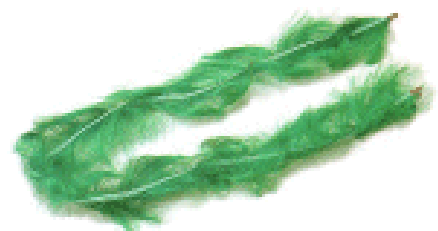
図3. 人工水草の形状。プラスチック製で、長さ1.5mのロープに針状の無数の糸を編み込んだもの。片側の糸の長さ10cm、全体で20cmの幅である。

6月8日に春採湖の湖岸の3箇所において、人工の産卵巣としてプラスチック製の人工水草をSt.1に80本、St.2とSt.3にそれぞれ60本、計200本を水面上に設置しました。最初から水面下に沈めると、人工水草に細かい泥が付着して産卵巣の役割を果たしませんので、産卵のタイミングを見計らって水面下に沈めます。そのタイミングとは産卵適水温(18~20℃)になってから、雨上がりなどで急激に水温上昇が見込まれそうな時期を予想します。

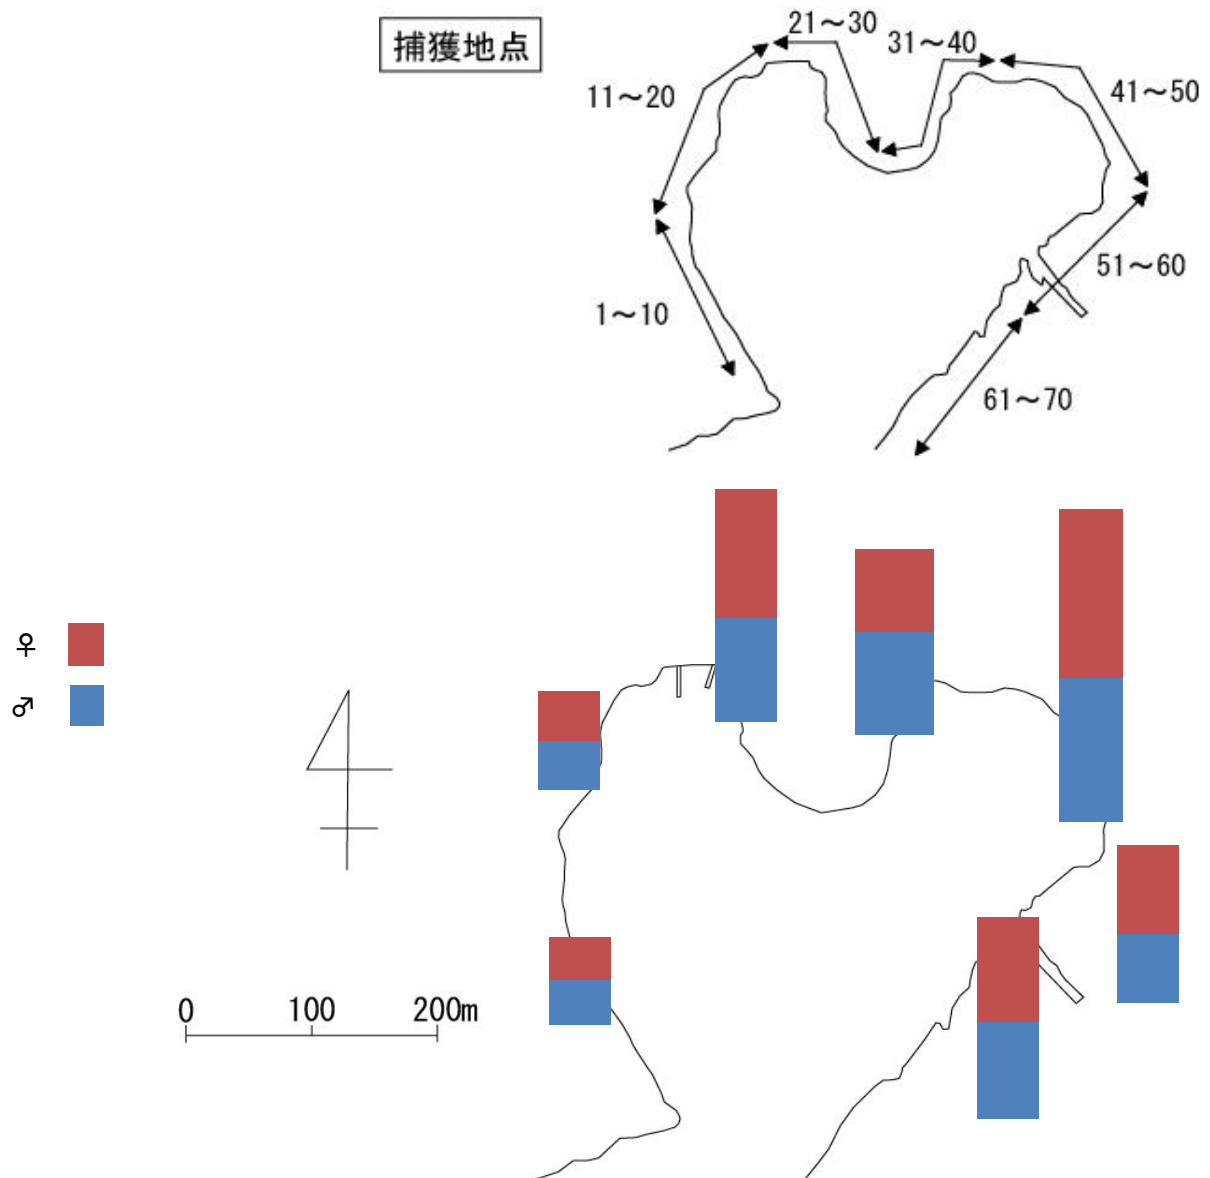
図4. 春採湖北東部における捕獲状況

湖東北部からは昨年度は 2,035 個体捕獲されていますが、今回は 1,396 で昨年の 7 割弱の値でした。昨年の集中的捕獲の影響が現れているのかは不明です。

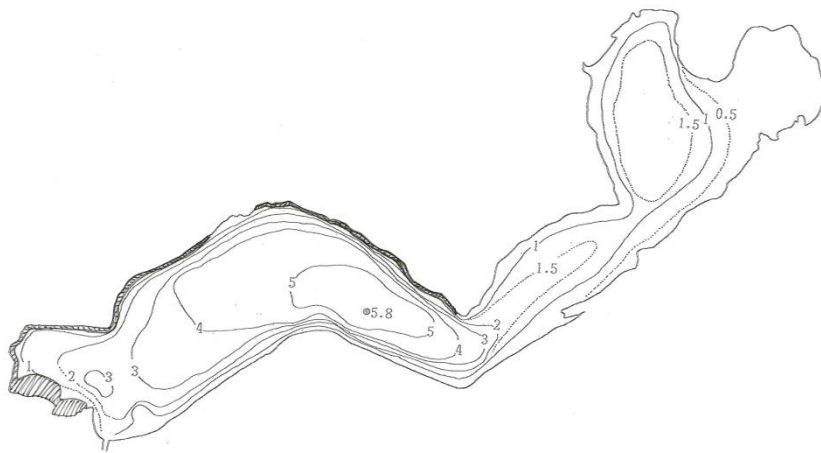
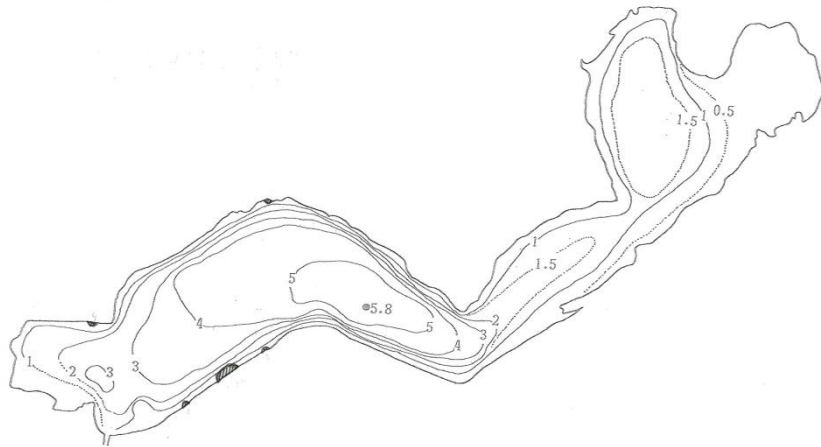
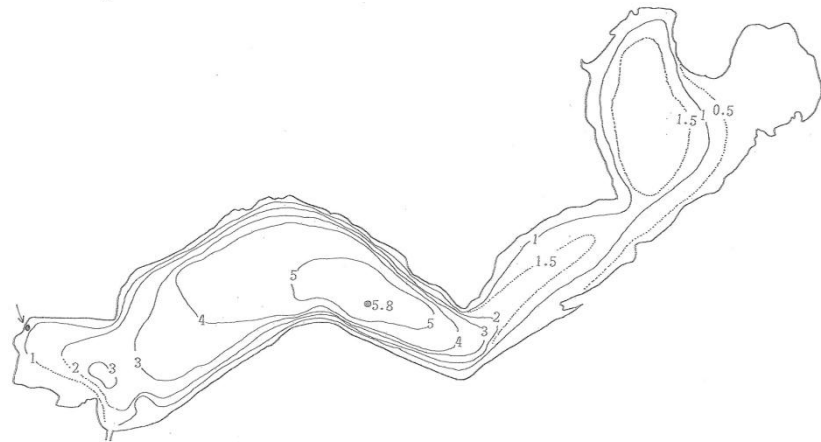
図1 2012年度春採湖における3種の水草の分布

今回採集された水生植物の分布を図 2 に示した。今回採集された水生植物は以下の 3 種であった。

マツモは 1986 年に比べ、2003 年から次第に減少し、2006 年、2007 年に採集されなくなった（表 1）。しかし 2008 年から徐々に回復してきており、2012 年には 2003 年を超えるくらいまで回復してきた。分布の様子は 1986 年当時と大きく異なり、湖の北東部には見られず、南西部の旧柏木小周辺を中心に大きな群落を形成している（図 1）。ただし、量的には 1986 年に比べると 1/3 程度である（図 2）。

エゾノミズタデは 1986 年当時と同じ所にいつも分布をしている。2006 年から他の地域でも見られるようになり、2011 年の調査では分布面積が以前より拡大している傾向が見られた。しかし、2012 年にはまた減少している（図 1, 図 2）。
